# Propos de vol

- ✦ *NOTAM : les avez-vous tous en mains? (Deuxième partie)*
- ✦ *La sécurité au pouce près*
- ✦ *Résonance au sol des hélicoptères*

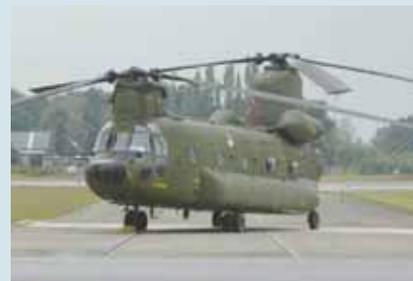
Figure 1

Sur un ensemble complètement articulé, chacune des pales du rotor utilise une articulation d'avance-recul fixée au moyeu rotor pour lui permettre d'accélérer ou de ralentir le long de sa trajectoire, afin de se synchroniser avec les autres pales. L'expression « complètement articulé » signifie que la tête du rotor permet à la pale de se mouvoir dans trois plans indépendants. Un axe d'articulation horizontal permet à la pale de se mouvoir vers le haut et vers le bas. C'est ce que l'on

appelle le « battement ». Les composants à l'intérieur du boîtier de changement de pas permettent à la pale de pivoter autour de son envergure (distance d'une extrémité à l'autre). C'est ce que l'on appelle le « changement de pas ». Un axe d'articulation vertical permet à la pale de pivoter vers l'avant et vers l'arrière par rapport à la rotation de la tête du rotor. C'est ce que l'on appelle « l'avance-recul » (battement horizontal). L'axe d'articulation vertical s'appelle également « articulation de traînée ». (voir Figure 1)

C'est l'articulation de trainée qui permet aux pales constituant une paire de pales de s'approcher ou de s'éloigner l'une de l'autre. Lorsque les pales d'une paire de pales s'approchent ou s'éloignent trop l'une de l'autre, elles se désynchronisent et tout le disque rotor est décentré.

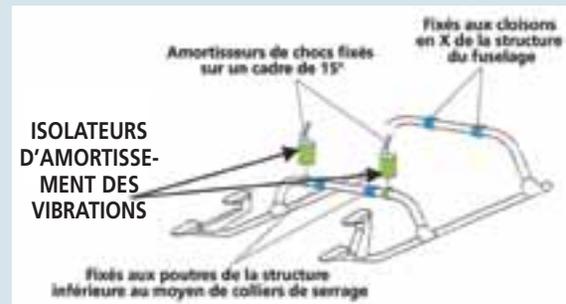
La capacité d'amortissement des vibrations constitue la clé en matière de prévention. L'utilisation de jambes d'amortisseur, d'amortisseurs d'avance-recul et de pneumatiques gonflés correctement fait partie des solutions. Le passage suivant provenant du site Web se trouvant à l'adresse [heli-chair.com](http://heli-chair.com) décrit un type d'amortisseur. « On atténue la résonance au sol... en utilisant des isolateurs d'amortissement des vibrations pour fixer le train d'atterrissage à la cellule. On ajuste les amortisseurs pour qu'ils absorbent l'énergie aux fréquences appropriées de résonance au sol, ce qui permet habituellement d'empêcher cet incident destructeur. » Une maintenance

appropriée des amortisseurs est de la plus haute importance pour pouvoir voler en toute sécurité. (voir Figure 2)

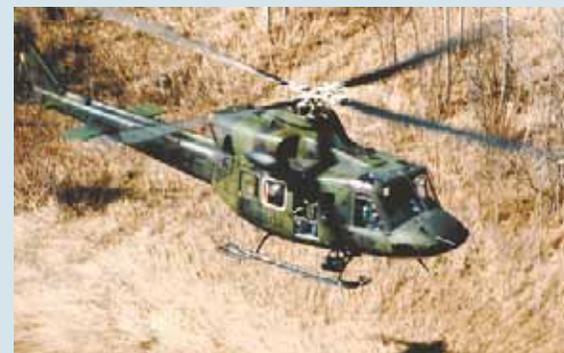
Figure 3

peut utiliser un absorbeur de vibrations du moyeu rotor pour contrer les vibrations d'excitation néfastes dans le mât rotor. Le résonateur agit sur les charges d'excitation à leur source. Une pesée est placée sur l'axe du moyeu rotor et est maintenue en place par 3 ressorts lui permettant de vibrer. Le système pesée/ressorts est excité par les charges cycliques périodiques exercées sur le moyeu rotor et il réagit à la fréquence d'excitation en contrant la charge d'excitation. (voir Figure 3)

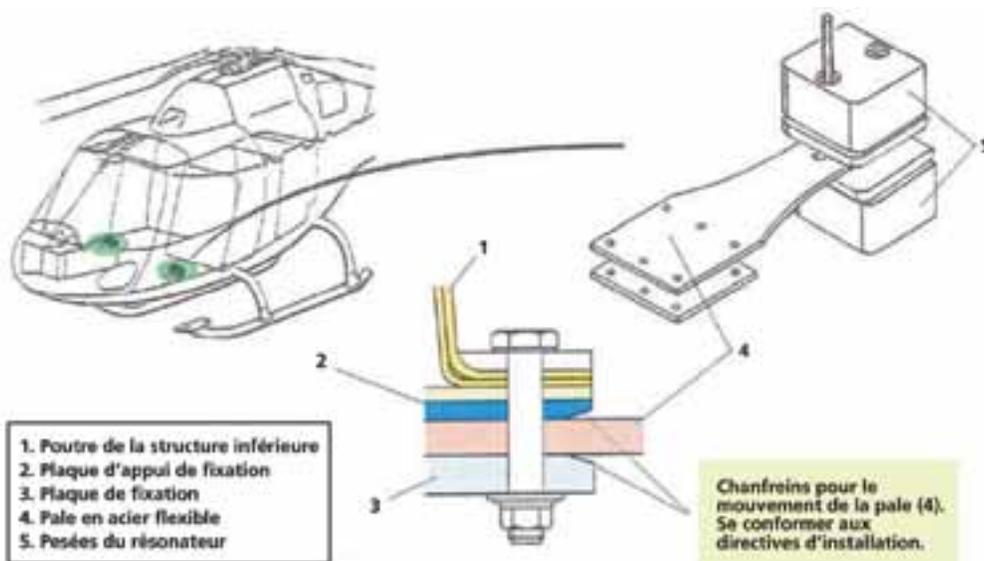
Figure 4

Le système de résonateurs de cabine constitue une autre solution technique utilisée pour annuler les vibrations à la fréquence de résonance de l'hélicoptère, laquelle fréquence de résonance est habituellement d'environ trois (3) hertz. Le résonateur de cabine fonctionne selon un principe de physique que l'on appelle principe du résonateur. Il agit en amortissant la vibration de l'hélicoptère au point de fixation et réduit ainsi le niveau de vibration. (voir Figure 4)

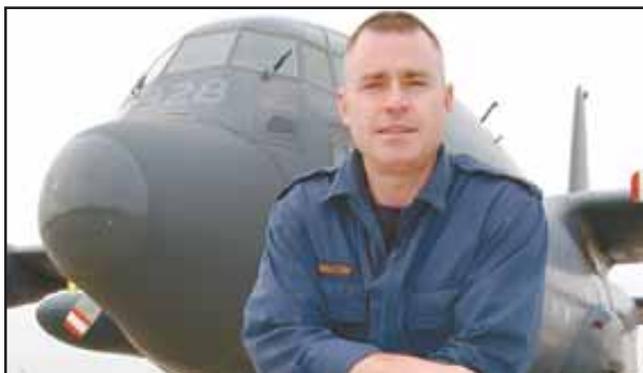
En octobre 2005, au cours des opérations de la matinée, le Soldat Watson, un technicien en systèmes avioniques à la 8<sup>e</sup> Escadre Trenton, a été chargé de réparer une lampe de saut défectueuse sur le *Hercules* CC130305. Pendant qu'il effectuait la réparation, il a remarqué qu'une partie du rail de la rampe était manquante. Le Soldat Walton a immédiatement averti le mécanicien de bord et ses superviseurs, et la mission prévue a été annulée.

L'enquête sur la sécurité des vols qui s'en est suivie a révélé que le composant manquant s'était détaché de l'avion à la suite du largage manqué de matériel lourd plusieurs jours auparavant. Plusieurs membres d'équipage et des techniciens plus expérimentés ne s'étaient pas aperçus lors de leurs vérifications de l'absence de ce composant, relevée par le Soldat Walton grâce à son sens de l'observation. Le manque de familiarisation du Soldat Walton avec la structure de l'aéronef, l'endroit obscur où a été faite la découverte et son inexpérience relative (n'étant compagnon que depuis quelques semaines seulement) rendent son intervention d'autant plus remarquable.

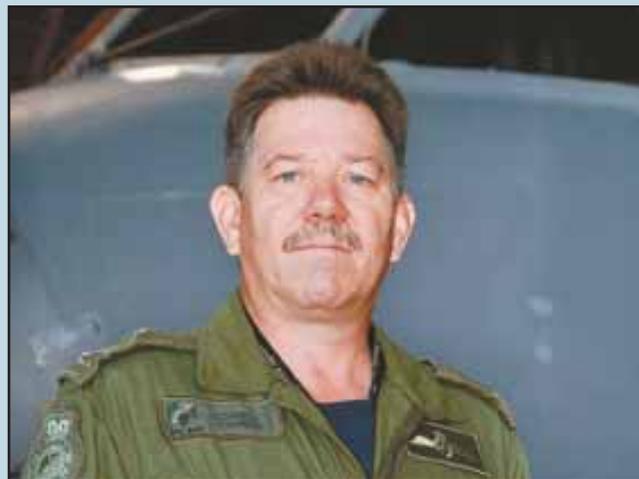
En octobre 2005, le Sergent O'Keefe, un mécanicien de bord sur CP-140 *Aurora*, effectuait une inspection pré-vol extérieure lorsqu'il a remarqué une crique sur l'écrou du vérin d'orientation du train avant. Le train avant présentait avec le temps une accumulation de saleté et de poussière qui masquait cette crique. En fait, d'autres qui avaient travaillé à cet endroit et l'avaient inspecté n'avaient pas découvert la crique.

Une inspection plus poussée a révélé que la crique avait une longueur de 8 pouces. L'écrou du vérin de train avant est normalement serré à un couple compris entre 800 et 1000 lb-po. On a remarqué qu'il n'a fallu qu'une force très légère pour enlever l'écrou. La facilité avec laquelle l'écrou a été enlevé indiquait probablement l'imminence d'une défaillance.

Après des essais au Centre d'essais techniques de la qualité, on a déterminé que la crique de l'écrou était une crique de fatigue progressive qui avait été présente depuis un bon bout de temps. À la lumière de cet incident, l'atelier de révision de troisième échelon inspecte maintenant les écrous de vérin d'orientation de train avant pour y déceler des criques.
